# INFORME TOYOTA PRIUS + ADQUIRIDO POR LA DGP

**Fotografías interiores del vehículo policial marca Toyota, modelo Prius +**

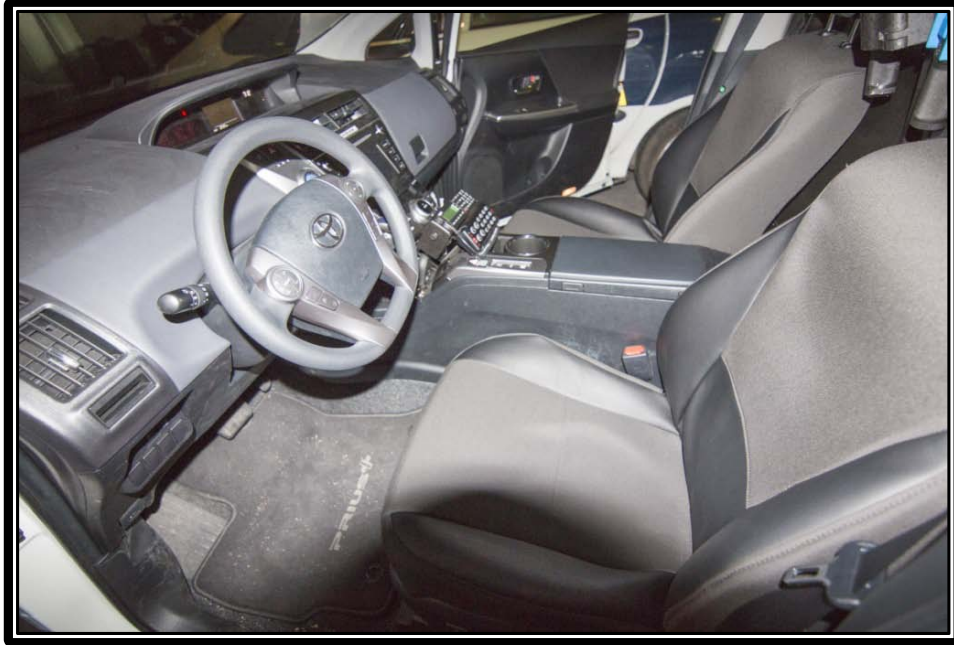
- Fotografías 1 y 2. Visión general del habitáculo de las plazas delanteras desde el lado del conductor y del acompañante.
- Fotografía 3. Visión del espacio para las piernas en la plaza de conductor de un funcionario de 1,83 cm de estatura con el asiento en su parte más retrasada y con el respaldo casi de forma vertical. Apreciación de la reducción del espacio para la rodilla derecha por localización de la palanca del cambio.

F. 1. Plazas delanteras. Lado conductor.

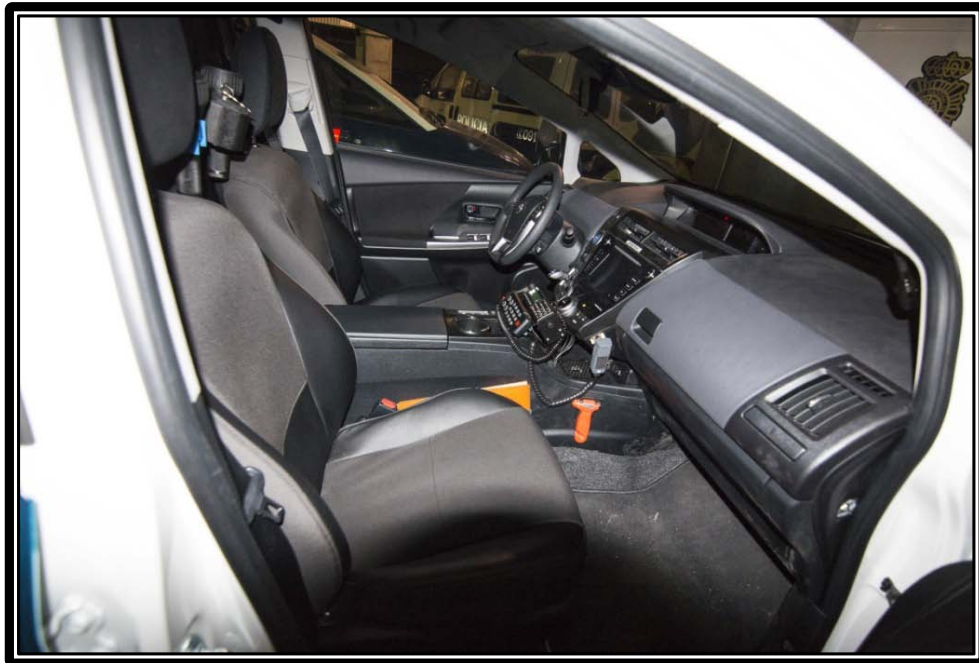
F.2. Plazas delanteras. Lado copiloto

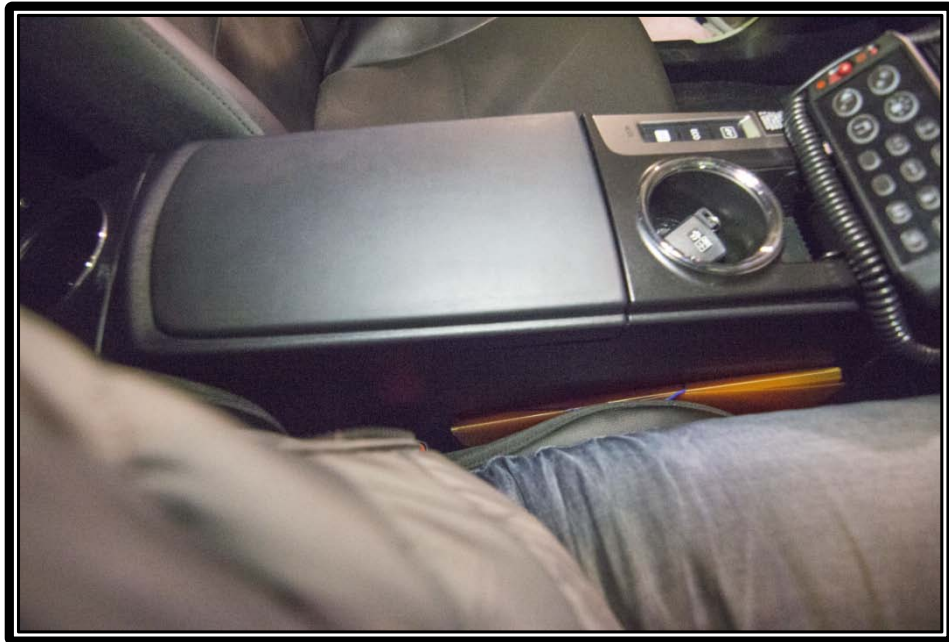
Como se aprecia en la figura 1 (y en Anexo II), así como en fotografías adjuntas en el Anexo I, el vehículo en cuestión presenta un compartimento o consola central entre los asientos (de serie), lo cual resta al ancho total de las plazas delanteras unos 18 cm. Para cualquier usuario, esta merma de espacio podría ser válida, si bien en el uso del caso que nos ocupa, no se ha tenido en cuenta que el usuario de un vehículo policial porta en su cinturón elementos como una pistola, cargadores, grilletes, defensa, equipo de transmisiones..., lo que supone un aumento de ancho necesario respecto su constitución física de un mínimo aceptable de 10 cm por usuario.

- Fotografía 5. Visión del espacio lateral disponible para abrocharse el cinturón en el lado del copiloto. Se significa que las fotografías no han sido tomadas con la uniformidad reglamentaria ni con el material policial de dotación, pistola, grilletes, equipo de transmisión, cargados, defensa..., por tanto el espacio esperado sería inferior al mostrado.

F.5 Detalle espacio lateral acompañante hasta zona compartimento central.

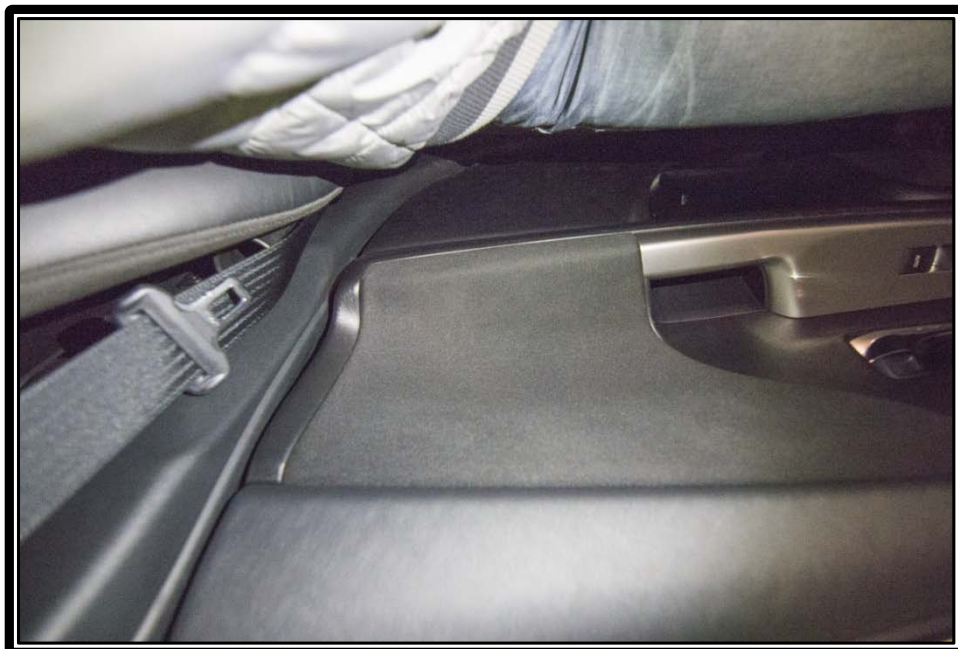
Todo lo anterior, supone problemas de ergonomía agudizados en el personal a mayor estatura y complexión física, así como en limitaciones en gestos básicos como son el anclar o desanclar el cinturón de seguridad o limitaciones de gestos como la posible extracción del arma en determinadas actuaciones.

- Fotografía 6. Visión del espacio lateral disponible hasta la puerta en el lado del copiloto. Se significa que las fotografías no han sido tomadas con la uniformidad reglamentaria ni con el material policial de dotación, pistola, grilletes, equipo de transmisión, cargador, defensa..., por tanto el espacio esperado sería inferior al mostrado.

F. 6. Detalle reducido espacio lateral derecho. Plaza acompañante.  
Funcionario 1,83 cm.

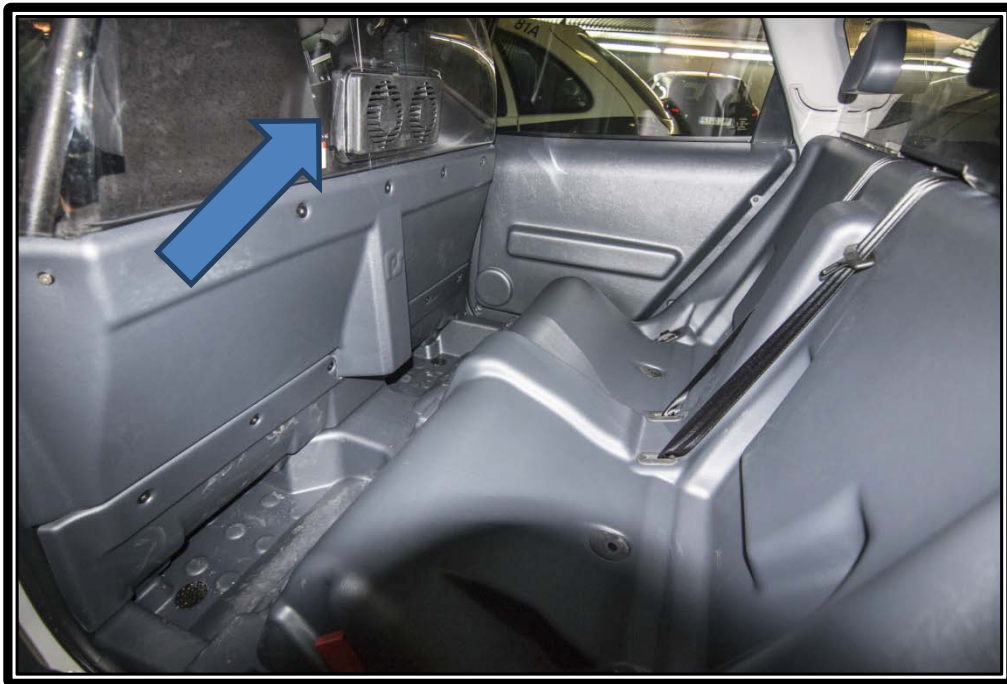
- Fotografía 7. Visión general del espacio correspondiente a las plazas traseras. Apreciación de dos los ventiladores situados en la mampara.
- Fotografía 8. Apreciación del espacio libre disponible en las plazas traseras en contraste con el ya expuesto en las delanteras. La fotografía está realizada con un funcionario de 1,83 cm de estatura.

F.7. Plazas traseras. Traslado detenidos. Detalle extractor en mampara

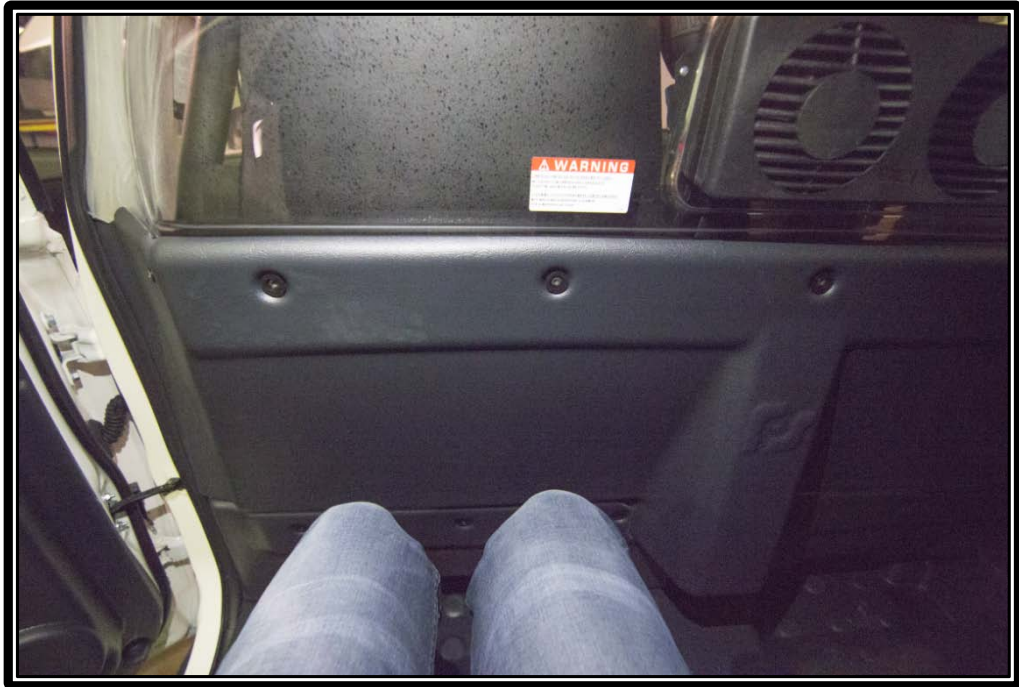
- Fotografía 9. Apreciación del espacio libre disponible en las plazas traseras en contraste con el ya expuesto en las delanteras. La fotografía está realizada con un funcionario de 1,83 cm de estatura.

F.9. Plazas traseras. Traslado detenidos. Funcionario 1,83 cm.

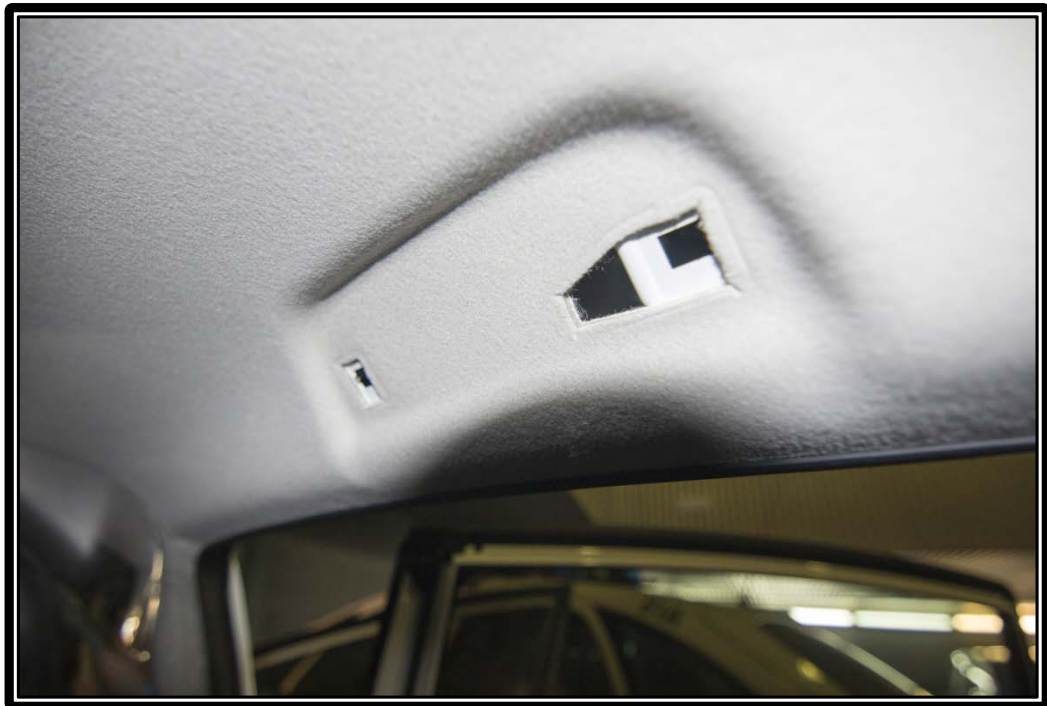
- Fotografía 10. Detalle de ubicación de agarramanos en plaza trasera sin cubrir, con riesgo de introducción de objetos del delito en los traslados.

F.10. Plazas traseras. Detalle agarramanos sin cubrir.

1. Se remitan los cuatro documentos referidos ut supra, a este sindicato.
2. Se modifique la localización de la mampara, retrasando la misma, buscando mayor espacio longitudinal a los ocupantes de las plazas delanteras y por tanto el principio de ergonomía de adaptar el trabajo al trabajador y no el trabajador al trabajo.
3. Se estudie la modificación-eliminación del compartimento central de las plazas delanteras.
4. Se proceda a tapar los huecos que figuran en las F. 10 y 11 de manera similar a las ya existentes en otros vehículos tipo Z (F. 12).

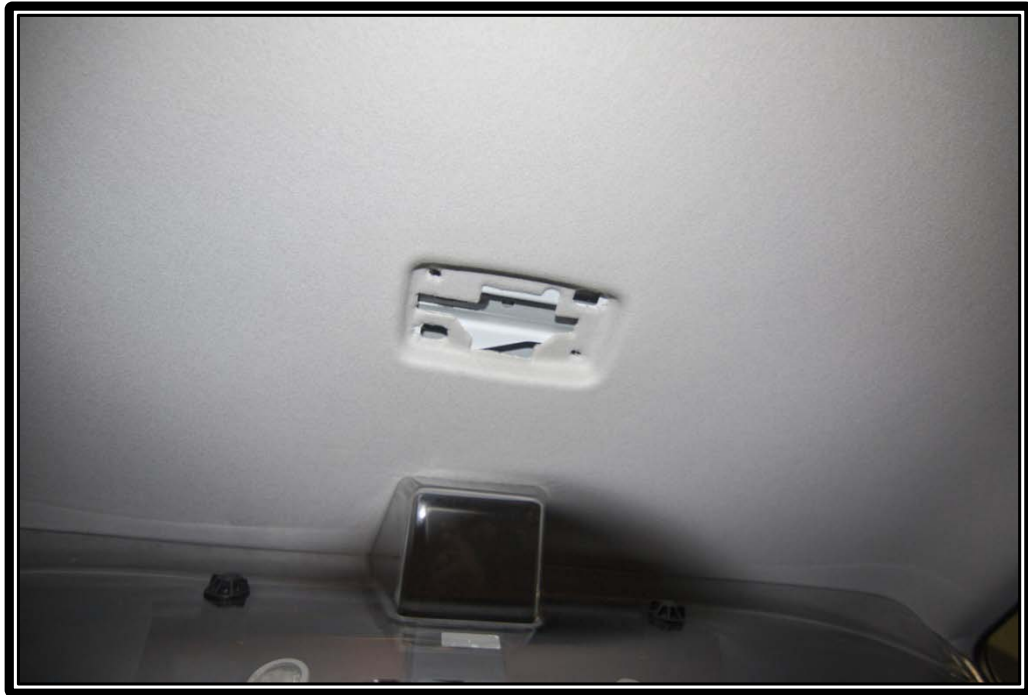
- Fotografía 10. Detalle de ubicación de iluminaria central en plazas traseras sin cubrir, con riesgo de introducción de objetos del delito en los traslados.

F.11. Plazas traseras. Detalle iluminaria central sin cubrir.

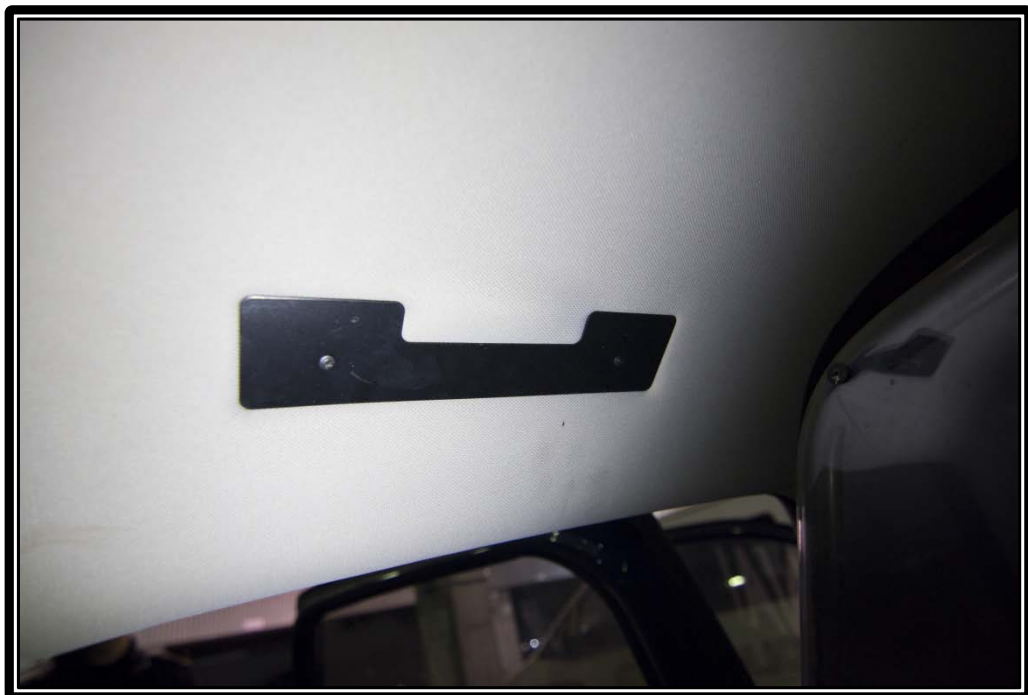
F.12. Plazas traseras. Detalle de hueco agarramanos cubierto (zetas marca Citroën).
